2020年度 東三河地域問題セミナー第1回公開講座

講演：『近年の水害からの教訓に学び、備えるために』

名古屋大学減災連携研究センター副センター長

ライフライン地盤防災産学協同研究部門特任教授 田代 喬 氏…… 2-15

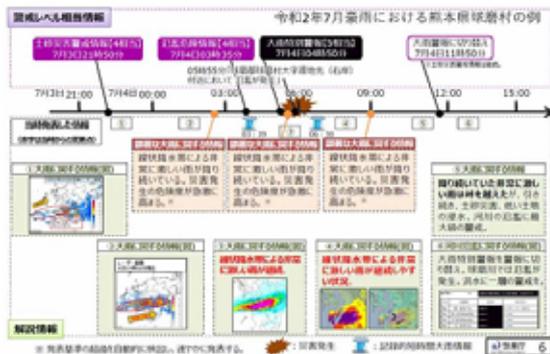
■図1

また、気象庁でも顕著な大雨に関する気象情報が、今までの防災気象情報に加えて発表されるようになりました。気象庁が発表する公式な言葉の中には「線状降水帯」は入っていませんでしたが、「線状降水帯」という用語でもってリスクの高まりを気象情報に反映することが狙いです。顕著な大雨についての情報発表基準として、「予測される雨量が今後3時間で100mm以上の面積が500平方km以上」、「その形状が長方形状」、「最大値が150mm以上」などと記載されていますが、イメージとして、昨年7月の球磨川の洪水における状況が参考になります（図1）。土砂災害警戒情報が発表されてからしばらくして、線状降水帯が認識された段階で、

顕著な大雨に関する情報が発表されて、氾濫危険情報が発表されます。さらにそれが続くと、これまでの洪水の予報・警報と同じタイミングで、再度、顕著な大雨に関する情報が発表されるといった具合です。

顕著な大雨に関する気象情報の発表イメージ

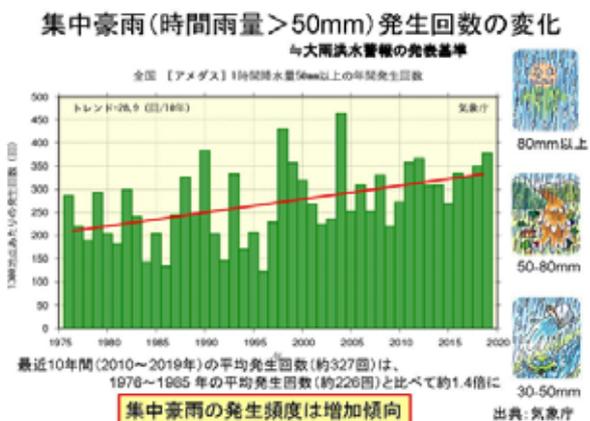
■図2

(ここでの) 集中豪雨は時間雨量が 50 mm を超える状況のことを指し、平地部では大雨洪水警報の発表基準になっています。この集中豪雨について、1975年から2020年までの全国の発生回数を見ると、年間 200~300 回発生しています。全国で 1300 地点ありますので、大体 4~5 地点に 1 回くらいの発生頻度があるというイメージです。しかし 1976年~2020年にかけて右肩上がりに増えており、最近 10 年間の平均発生回数は、1976年~1985年の平均発生回数の 1.4 倍くらいになっています。

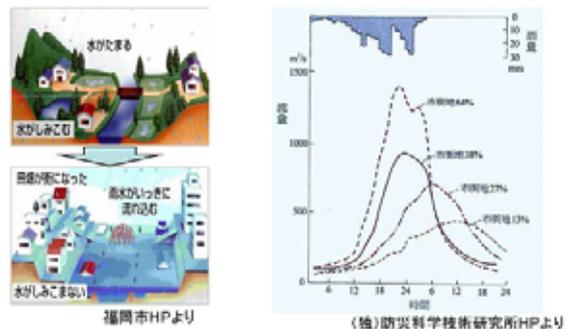
■図3

雨の変化に加えて、私たちの住まい方の変化があります。図3左側に示すように、かつては

雨がしみ込む場所がいっぱいありました。池、田んぼ、道路未舗装など、水はどこかで蓄えられたり、しみ込んだりする余地がありました。ところがそれがきれいに舗装されてしまうと、降った雨の行き場所がなくなってしまい一気に川に集まってしまいます。右側は、川を流れる水の量の時間変化を示したグラフですが、市街化の状況が 5 倍になると川の流れる量が 3 倍になります。全体的に出てくる水の量は同じですが、より早く、よりたくさん、一気に出てくる状況です。

降雨・流出と都市化

浸み込んでからゆっくり流出していた水が都市化により一気に流出するように！
—都市化した地域に「ゲリラ豪雨」が降ると、水害リスク増大！！

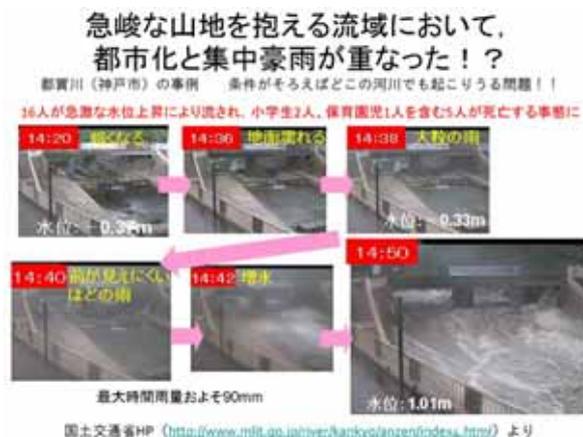
■ 図 4

例えば、2008年7月28日、神戸市を流れる都賀川で起こった状況では、暑い夏の昼下がりでたくさんの人が涼を求めて川に集まっていましたが、だんだん雲行きが怪しくなって一気に雨が降ると、ドーンと水が出てきました。時間経過をみると、当日昼下がりの 14 時 20 分に暗くなり始め、そこから 16 分後に雨が降り始め、さらに 2 分後には大粒の雨になります。この間の水位は 4 cm くらい上がっているにすぎませんが、そこからさらに 2 分たつて前が見えにくいほどの雨になって、増水が起こり、わずか 10 数分の間に 1.3m も水位が上がる状況になります。この要因として、時間雨量で 90 mm とまとまった雨が一気に降ったこと、都賀川は非常に急峻な六甲山地から流れてくる川であること、この流域は神戸市的高级住宅街を抱えており、山地でありながら都市化がかなり進んでいること

で、一気に水かさが増す事態になりました。私たちの住まい方も影響しており、雨を受け止める土地がどういう状況にあるのも注意すべき事項です。

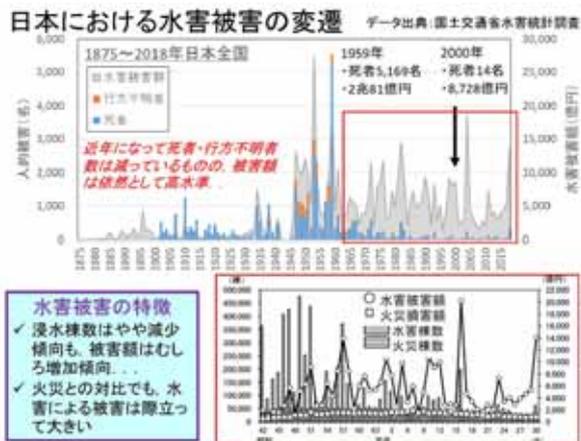
■ 図 5

図 5 上側は、1875 年～2018 年までの水害被害状況を示したものです。これをみると、経済被害は近年に至ってもあまり変わらず、むしろ増えています。人的被害はかなり減っています。2000 年の東海豪雨は名古屋市を中心に大きな経済被害をもたらしましたが、死者はそんなに多くはありませんでした。一方、この地域でかつて大きな被害を出した伊勢湾台風は 5,000 人を超える方が亡くなっている状況を踏まえると、かなり改善している状況と思います。下側の図は、近年の水害と別の災害を対比したものです。火災の場合は毎年同じような被害額、同じような被災棟数ですが、水害は非常にばらつきが大きいのです。水害は気象によるため、その強度・頻度ともかなり激しいものがあります。

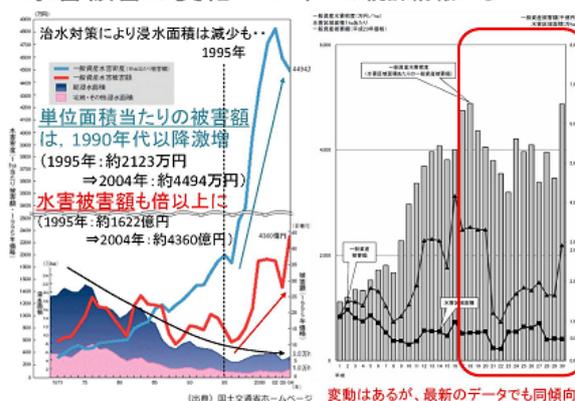
■ 図 6

図 6 左側は、国土交通省の 2004 年までの水害統計調査で、浸水面積が減る傾向にあります。経済被害総額はむしろ増えています。そこで、浸水面積当たりどれくらいの経済被害があるのかを「水害密度」とすると、特に 90 年代後半以降、水害被害額が非常に増えている傾向にあります。右側は同じグラフを 2018 年まで延ばしたのですが、水害密度は 2004 年に一回ピークを示した後に減ったのですが、近年増加しています。

水害被害の変化：1971年～の統計情報から

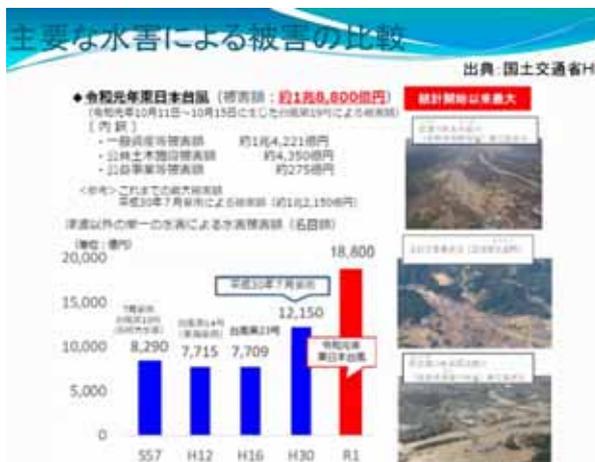
■ 図 7

浸水が経済被害、人的被害をもたらします。近年のように全国各地で自然災害が頻発しており、特に被害が大きかった平成 30 年西日本豪雨、令和元年東日本台風は、水害という意味で極めて典型的かつ甚大でした。経済被害の状況は、この二つの水害があった年はこれまで記録してきた水害統計による経済被害の中でも、既往最大級に大きなものとなっています。

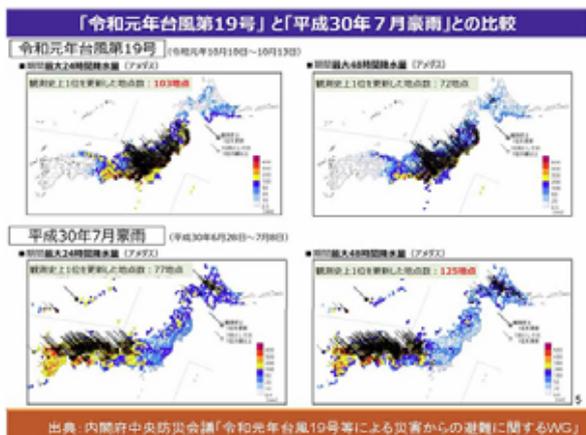
■ 図8

その最大級の2回の水害を紹介しますと、図8上側の二つの図が令和元年東日本台風（台風19号）の雨の降り方、下側は平成30年7月西日本豪雨の時のものです。令和元年東日本台風は東日本が、平成30年西日本豪雨は西日本で被害があったことが顕著にわかります。ここで、両方の雨に共通するのが、観測史上1位を更新した地点数がすごく多かったことです。

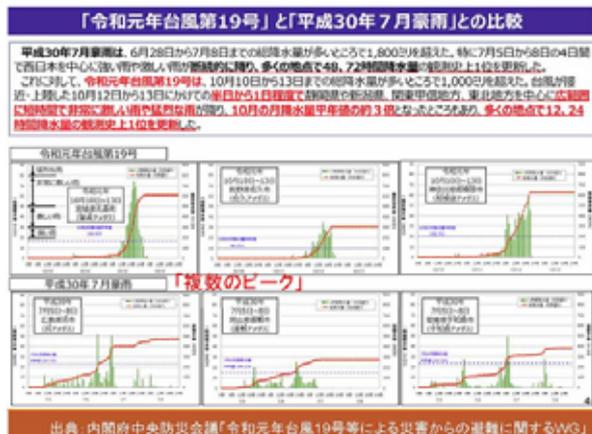
■ 図9

ただし、雨の降り方はだいぶ違っていました。図9上側が令和元年東日本台風、下側が平成30年西日本豪雨ですが、まとまった降った雨の東日本台風に対して、断続的に降り続いたのが西日本豪雨でした。平成30年西日本豪雨のときにはダム操作の問題が話題になり、ダムは連続で大雨が来るとそれをしのぐことが難しいです。貯水量を減らして、蓄えられる分を確保した上で水を受け止めるため、受け止めた状態でまた次の洪水がやってきたら、その洪水分をそのま

ま流すしかありません。そのため、西日本豪雨を踏まえて、ダムの事前放流や、利水ダムを含めて洪水を制御することなどの必要性が指摘されました。しかし、次の年の東日本台風は、非常に規模の大きい雨域が来た状況で、八ッ場ダムのように（竣工直後で貯水池が"空"で）タイミングよくストックできたことはありましたが、必ずしも西日本豪雨の教訓を生かしてはいませんでした。

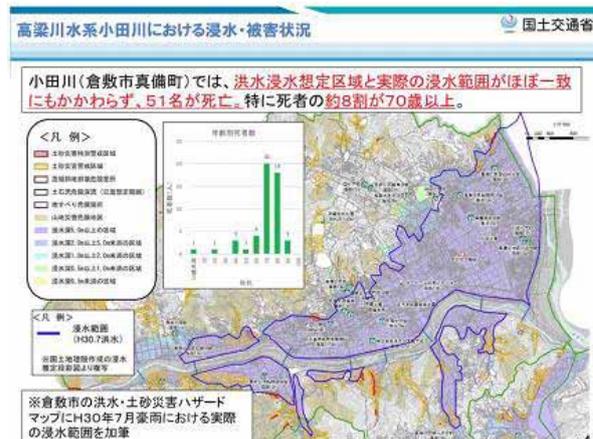
■ 図10

この二つの水害被害の状況をみると、西日本豪雨のときの人的被害は特に中国・四国地方での被害が多く、一番多い被害者を出したのは広島県です。広島県は土砂災害で亡くなった方が87名と一番多く、水害で亡くなった方も入ると100名を超える方が亡くなりました。岡山県も広島県に次ぐ死者で、やはり水害による被害者が一番多かったです。それに次ぐのが愛媛県で、土砂災害6、水害4という割合で被害者が出ました。図10は岡山県倉敷市の小田川の事例ですが、縁取りした辺りがすべて浸水したエリアです。ハザードマップはいろんな地点で破堤したことを想定して氾濫シミュレーションした結果で、ハザードマップの状況がそのまま起きることはあまりありませんが、この小田川ではそれに近いような状況が生じてしまいました。つまり両岸から溢れたり、両岸から破堤したりという状況が生じた珍しい事例です。本川からのバックウォーター現象があったことも背景にはありますが、浸水域がこれだけ広く、浸水地点も多くなったということもあって、高齢者を

中心に避難に時間を要する方がたくさん被害にあわれました。

回答 1 高梁川と小田川の問題は、高梁川の方にバックウォーターの影響が出てしまうので、それを解消するための事業計画はかなり前からあったそうです。それが一回中断してしまい、その状況のまま西日本豪雨で被害になりました。その後、本川と支川である小田川の合流の問題を解消する事業が進んでいると聞いていますので、今後同じような出水が生じても、同じようにバックウォーターで影響を受けることは低減されつつある状況と理解しています。

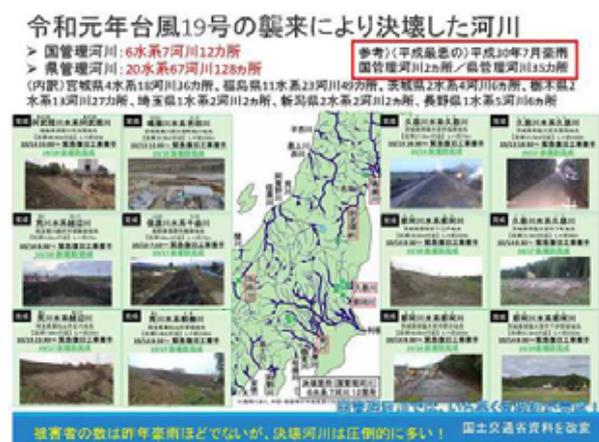
■図 11

一方、令和元年東日本台風の影響状況をみると、一番人的被害が多かった福島県を筆頭に非常に広域にわたって被害が及んでいます。人的被害は合計では 84 名で、西日本豪雨（約 220 名）に比べると 4 割の状況でしたが、非常に広域にたくさんの住宅が浸水する事態になりました。図 11 は、赤く囲った河川すべて破堤氾濫を起こしており、国が管理する一級河川で 6 水系、7 河川、12 カ所、県が管理する河川を含めると 100 数十カ所になりました。平成 30 年の西日本豪雨では、国が管理する河川では 2 カ所に過ぎなかったため、いかにたくさんの川が決壊したかが分かります。私は、東日本台風の襲来後、千曲川が破堤してから 3 日後くらいに行きましたが、国土交通省の直轄河川では仮締切りが終わっていたものの、その他はほとんど手つかずのまま、非常に広い範囲で浸水している状況でした。

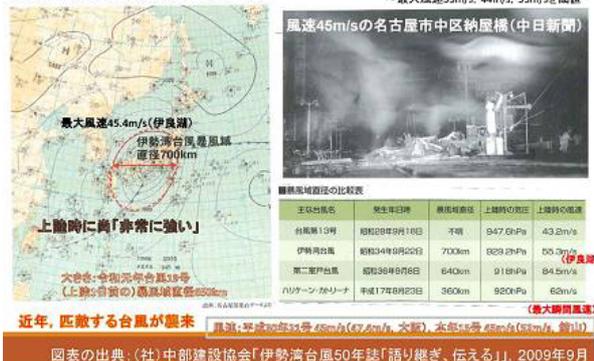
■ 図12

ただ、台風21号は伊勢湾台風ほど大きくありませんでした。図12左側は、伊勢湾台風の規模であり、本州がすっぽり暴風域に覆われ、上陸時に暴風域の直径が700kmという非常に大きなものでした。近年、伊勢湾台風と似た大きさの台風として東日本台風（台風19号）があり、1日前に暴風域直径が650kmと、伊勢湾台風よりも少し小さい規模でした。そのため、平成30年台風21号の強風と令和元年台風19号の大型規模の組み合わせが伊勢湾台風というイメージです。近年、伊勢湾台風に匹敵する規模の台風が襲来していることを踏まえると、危ないと

伊勢湾台風の規模

昭和34年(1959年)9月26日21時の天気図

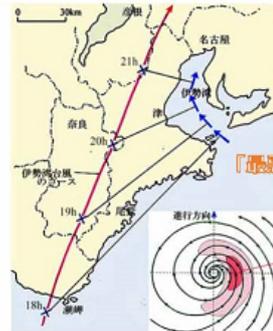
■ 図13

高潮の要因は、低気圧で海面を抑える力が弱まることで海面の潮位が上がりますが、せいぜい1mくらいの高さであり、それ以上に強風の影響が大きいとされています。台風は強風が吹き寄せる内湾との位置関係で、どんな被害を受けるのかが決まりますが、伊勢湾台風が襲来したコースはかなり最悪に近い状況だったと考えられます。弓なりの伊勢湾に対してどんどん強風が吹き寄せることになり、非常に大きな被害をもたらしました。さらに内湾の港にたくさんの大型木材が貯留されており、それが高潮の異常潮位に乗かって町中に押し寄せる状況が起きました。今は三河港にはそれほど木材はありませんが、輸出車やコンテナがおいてあるので、漂流して被害を増幅させる可能性があります。

伊勢湾台風の襲来コース

外洋からの海水が強風によって効率的に湾奥へ吹送

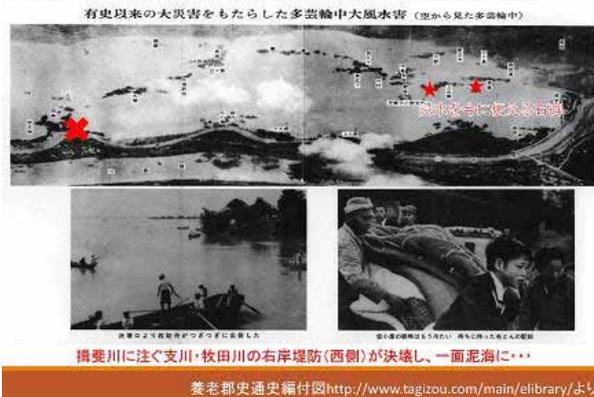
■図14

海拔0mのところもあります。そこで、浸水深が5mに及ぶ浸水状況が一月余り続き、高潮による浸水とほぼ変わらない状況が生じていました。図14上側は当時の写真で、どこが川でどこが陸かさっぱりわからない状況です。下側は揖斐川で、揖斐川に沿って流れているのが牧田川です。この牧田川が破堤を起こして一面が水に浸った状況になりました。この浸水した集落の中に島のように浮かんでいるのが、かつての輪中堤防に当たるところです。

昭和34年8月台風7号による氾濫

ただし、図14は昭和34年8月台風7号による被害です。伊勢湾台風は同じ年の9月26日ですが、8月13日の台風7号で浸水が生じています。その1カ月余り後の9月の伊勢湾台風するときにも全く同じところが決壊して、同じように浸水してしまいました。8月13日に浸水して2週間くらいかけて堤防を締め切って浸水を解消した後にもう一回破堤氾濫を起こして浸水に逆戻りする悲惨な状況となりました。

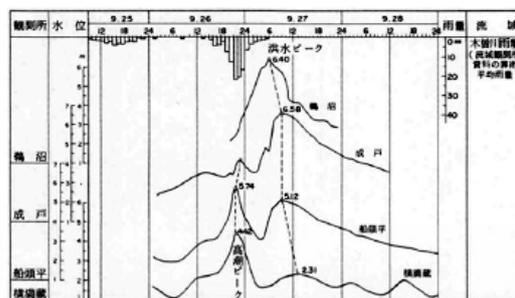
■図15

今の水防法や被害想定では、高潮と洪水が同時に起きたと考えない想定で浸水想定を計算していますが、高潮と洪水が本当に一緒に起こったらどうなるのかを考えました。図15は伊勢湾台風が襲来したときの木曾川の水位の変化ですが、下流側から高潮が上流に伝わっていく波と、上流側から洪水が下流に伝わっていく波を合わせると、6時間くらいのずれがあったことが分かりました。不幸中の幸いと見ていますが、こ

れがもし重なっていたら部分的にもっとひどいことが起きていたと思っています。

伊勢湾台風襲来時の高潮と洪水

図2-10 伊勢湾台風襲来前後における木曾川の水位変化 (安田,1988)

河川の洪水と高潮の重なりのピークは、幸いにも一致しなかった

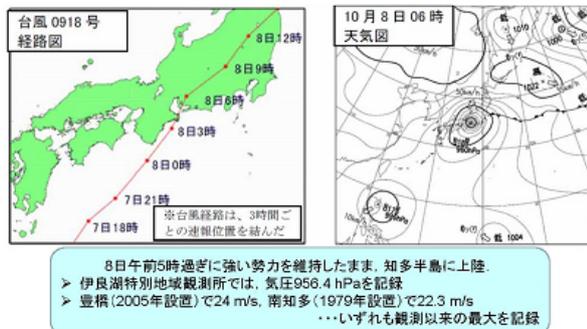
■ 図 16

さらに豊橋市など東三河地域は2009年の台風18号では結構危なかったです。風速は大きくはありませんでしたが、三河湾の沿岸地域にとっては、良くないコースでした。特に三河港における被害は大きく、三河港では最高潮位315cm(TP)という高潮が確認されました。これによってコンテナが流されて横転するというような状況が生じたと言われています。さらに、田原市の汐川沿川では、三河港のほうに向かって

流れている川の河口あたりで、実際に高潮によって周辺が浸水するような事態が生じていました。高潮災害も私たちにとっては一つ注意する事象と思っています。

2009年台風第18号(10月8日)による三河湾高潮

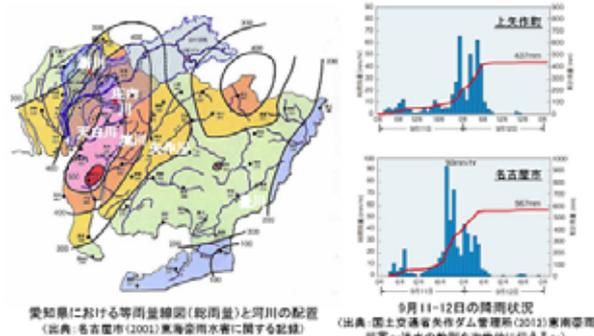
■ 図 18

東海豪雨について、名古屋周辺の事例を紹介します。当時は台風が西南海上にあり、秋雨前線がかかり、そこに向かって湿った空気が押し寄せることにより、線状降水帯が生じて豪雨が生まれました。被害区域は愛知県の中でも偏っており、豊橋市はそれほど降りませんでした。東日本台風の際は千曲川など大きな川で非常に激しい洪水氾濫が起き、東海豪雨の際は、庄内

川流域も強雨域に覆われましたが、幸いにも流域全体を強雨域が覆うことはありませんでした。国が管理する河川の状況では、わずかに矢作川の下流と水源の上流で二つ強雨域が生じて、矢作川は結構危なかったと言われています。

東海(・恵南)豪雨: 降雨の分布

名古屋市を中心とした平野部と一部の中山間地に偏する強雨

大河川の流域とは重ならなかった

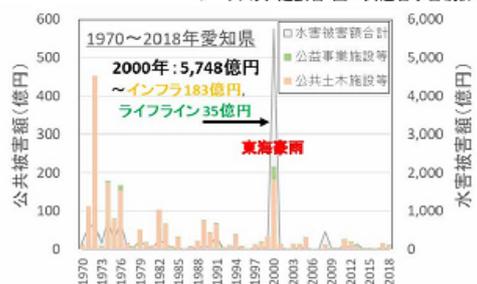
■ 図 19

東海豪雨における水害の大きな特徴としては、断トツで経済被害が大きかったところになります。県単独で一年間に5,000億円を超える経済被害という記録はまだ破られていないと思います。東日本台風が発生した令和元年の全国の水害被害額はこれまでで最も大きいですが、非常に広域にわたっての被害だった。一方、この東海豪雨の場合はほぼ愛知県に集中していたため、この被害は愛知県では既往最大に近いものと思っています。

愛知県における風水害による被害

県内全域においては、2000年東海豪雨による影響が顕著。それ以前で匹敵する規模の水害は、過去50年間、起きていない。
 ⇒最近、この地域では大きな災害は起きていない

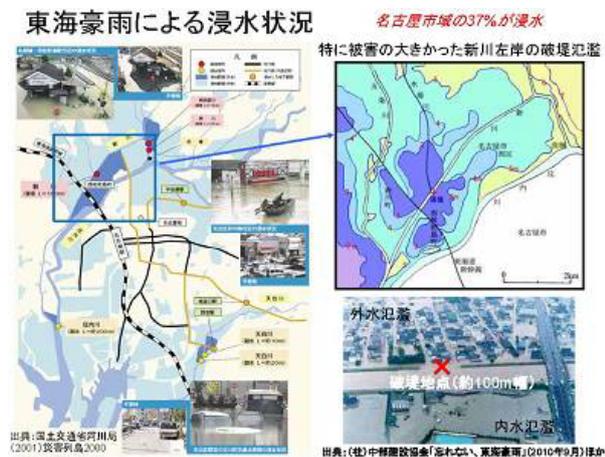
■ 図 20

図20は、名古屋市周辺の浸水状況であり、名古屋市の場合は37%の市域が浸水したと言われています。新川、庄内川の一部、境川のあた

りに外水氾濫が起きました。下の写真は、新川の破堤地点であり、川の水が溢れている外水氾濫の地域と、降った雨水を中心に浸水している内水氾濫の区域がくっきり分かれる形で確認できます。

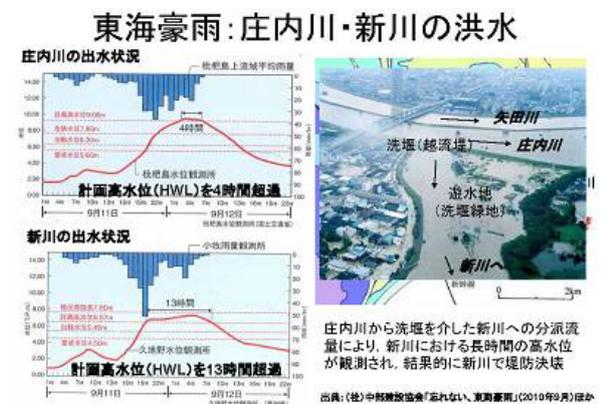
■ 図 21

新川の破堤氾濫については、図 21 の左上図が庄内川の出水状況、左下図が新川の出水状況です。庄内川流域全体で見ると、計画高水位という堤防の設計の基準水位を 4 時間にわたって超えましたが、新川はそれが 13 時間にも及びました。庄内川に一部洗堰があり、庄内川の一部の川の水を新川が受け持つことで新川に負担がかかり、最終的に破堤になったと考えられています。それ以降、新川の安全度を確保するために洗堰の高さを高くする対策を経て現在に至っています。

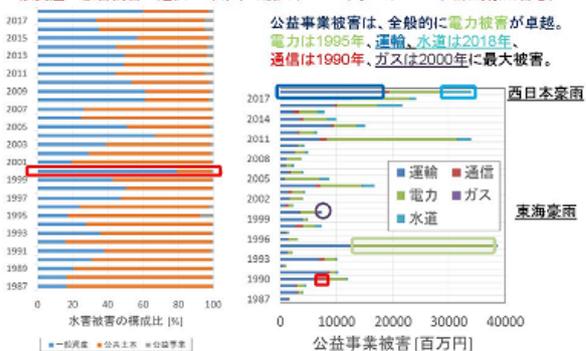
■ 図 22

図 22 左側は日本全国の水害被害の内訳であり、一般資産の割合が 2000 年は非常に多かったです。つまり、通常は公共施設が被害を受け

る水害が多いですが、東海豪雨が起きた 2000 年は住宅、農地が直接被害を受けるような被害が多かったです。右側は公益事業の影響をみたものであり、西日本豪雨の時は道路が被災して被害が大きくなりました。2000 年の東海豪雨は公益事業はそれほど大きくありませんが、ガス事業では 2000 年が一番被害大きかったです。2000 年の東海豪雨は町中が一面浸水したことによる被害であり、名古屋市を中心に 5,000 戸を超える停止被害がありました。

水害被害構成比の推移 データ出典: 国土交通省・水害統計
日本全国で生じた近年(1987~2018年)の水害被害を、農作物を含む一般資産、公共土木施設(インフラ施設)、公益事業(ライフライン施設)による構成比で見ると...

一般資産の被害割合が過去30年余りで最大(78.9%)なのは2000年(東海豪雨含む)

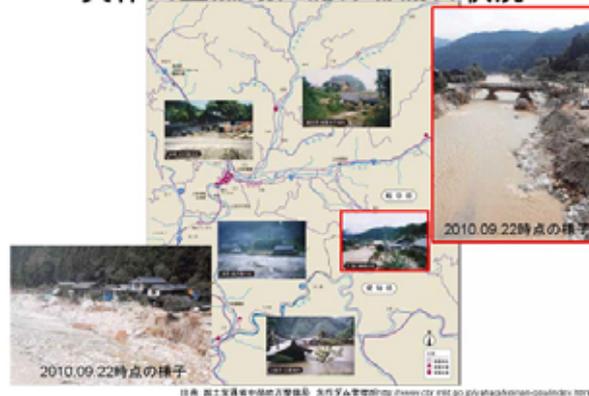
■ 図 23

それから、東海豪雨では土砂災害もあり、これを恵南豪雨と呼ぶ場合があります。東海豪雨が都市での浸水被害を中心にしたものであるのに対して、恵南豪雨は中山間地の上流域で生じた土砂災害です。東海豪雨では、矢作川流域は平野部と水源地でたくさん雨が降りましたが、水源地のほうがたくさん雨が降る状況でした。このあたりは風化花崗岩で構成されるもろい地質帯になるため、いろんな場所で土砂が出てきて川が荒れる事態になりました。

矢作川上流域における被害状況

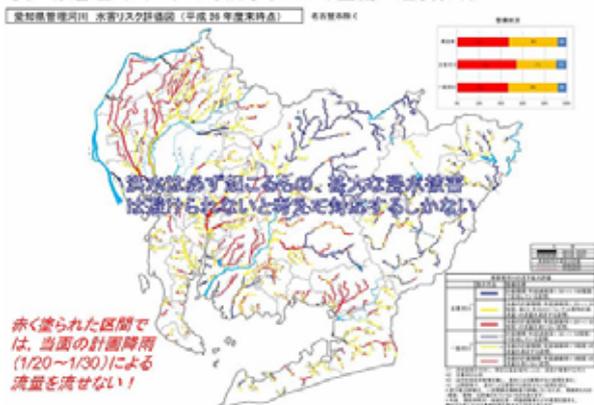
■ 図 24

図 24 は、水害を防ぐための治水整備、河川整備、河川改修等の進捗状況です。愛知県が管理する二級河川の状況をみると、赤いところはまだ計画水準に達していません。豊橋市でも赤いところがかかなりあり、ハード整備がまだ道半ばのところが多々あるので過度に信じ過ぎてはいけません。一方で、水位の高まりを知らせてくれるサービスは充実しており、防災気象情報も充実しているため、そうした情報を生かして行動を起こすことが求められると思います。

愛知県管理河川における治水(ハード)整備の進展状況

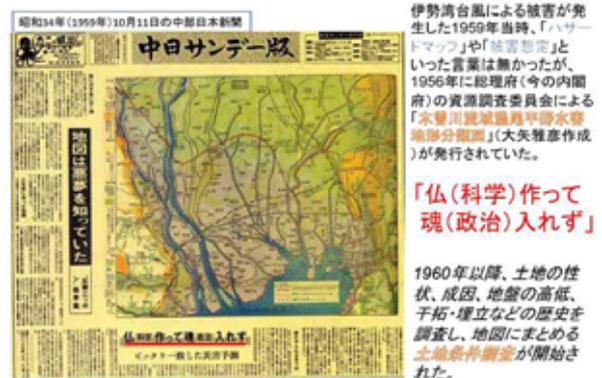
■ 図 25

図 25 は昭和 34 年 10 月の中部日本新聞(現中日新聞)では、「地図は悪夢を知っていた」、「仏(科学)作って魂(政治)入れず」と書かれています。ここでは、伊勢湾台風が来る前の 1956 年に作成された水害地形分類図があり、どの土地がどういう経緯でできたか詳細にまとめられた地図です。これがあつたにもかかわらず、その地図を生かした対策ができなかったと記載されています。そういう意味ではハザードマップの走りといえます。濃尾平野は、川が氾濫することによって、土砂をまき散らして堆積させることによってできた氾濫平野の地形であり、もともと浸水がつきものです。これを意識した土地利用がなされていないことが一つの問題だったと伊勢湾台風当時から言っています。

「地図は災害を知っていた」

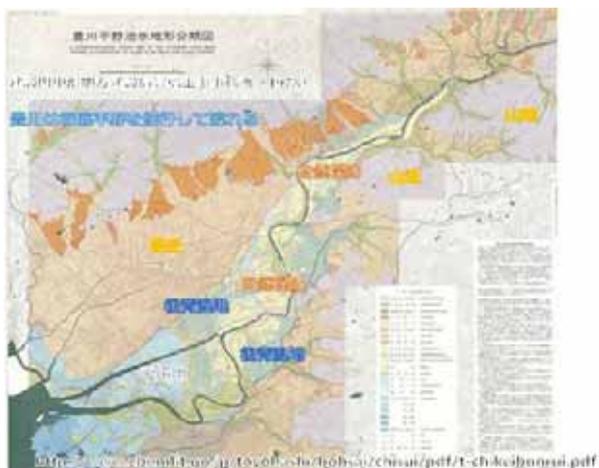
■図 26

図 26 は、豊川平野の治水地形分類図です。豊川が蛇行している背景には、その蛇行している幅分だけの氾濫平野があります。山と丘陵地に囲まれたフラットな土地があるのは、かつて中

央を流れていた豊川が氾濫しながら平野をつくってきたからです。河道がある近傍には長い自然堤防があり、その背後には後背湿地がある。後背湿地は低く、水はけが悪く、水に浸かりやすく、水が抜けにくい特性があります。さらに河口部には干拓地がある状況ですので、危険な場所は概ねイメージできます。

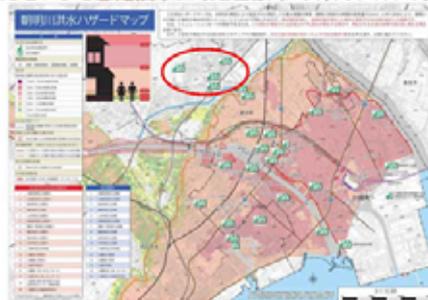
そういう背景をもとに一地域のハザードマップをみると、(浸水を想定していない) 小さい河川が含まれていて、そうした河川は浸水想定区域が考えられていない状況が確認できます。ハザードマップを見ても何で河川のすぐ近くなのに浸からないのかという疑問が湧くのですが、そういう不十分なところを抱えつつも、改善、進化を重ねているハザードマップもあります。図 27 は三重県の川越町のハザードマップで、赤く丸で示した箇所は市域外の避難所も示されています。隣接市町村の避難場所に避難先を確保することによって、より実効的、効率的、かつ、安全に避難することを目指しています。また、想定している決壊箇所がいくつもあって、その決壊箇所それぞれからの浸水想定区域を重ねることで行われていることも忘れてはいけません。

洪水／水害ハザードマップに含まれる情報

浸水深などによる**想定浸水区域**と当該市町村内(・外)の**避難場所**

川越町 新川川洪水ハザードマップ (平成30年2月公表)
 浸水が広域におよぶ場合、または、浸水時の避難経路を考えた際に安全な避難場所を確保できない場合に、隣接市町村の避難場所への「広域的な避難」を検討
 出典: 国土交通省河川防災課 河川防災課 河川防災課 河川防災課 河川防災課

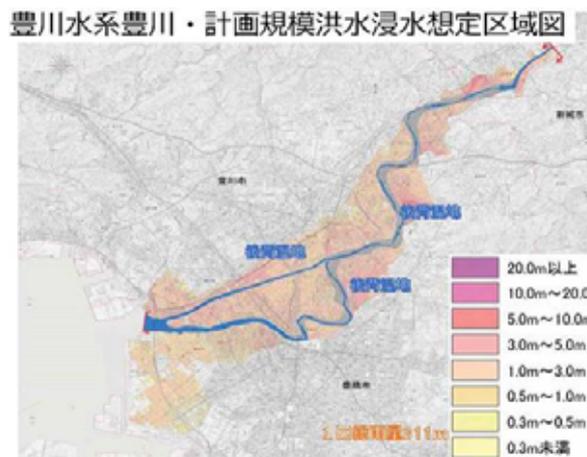
■ 図 28

図 28、29 は、国土交通省豊橋河川事務所が作られた浸水想定区域図の計画規模と想定最大規模の 2 パターンです。図 28 の計画規模の洪水浸水想定区域図は、平成 27 年の水防法改正以前の基準で、河川の治水計画のために作成された図で、浸水深はそこまで激しいものではありません。

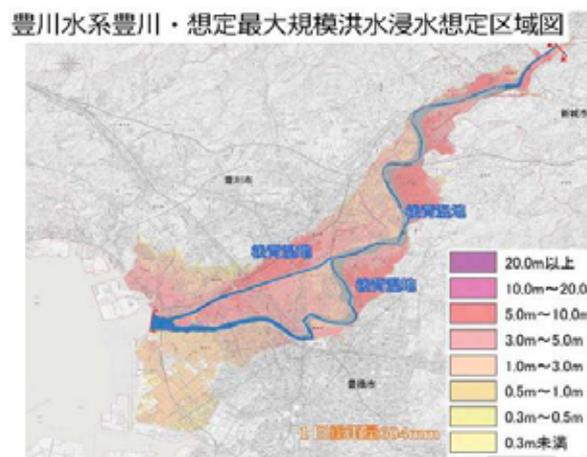
■ 図 29

しかし、図 29 の想定最大規模になると、今まで

浸からないと言われていたところが浸かることになります。浸水域の中心となるのは後背湿地などのような地形であるため、地形条件を含めてハザードマップを見て理解するのが重要と思います。

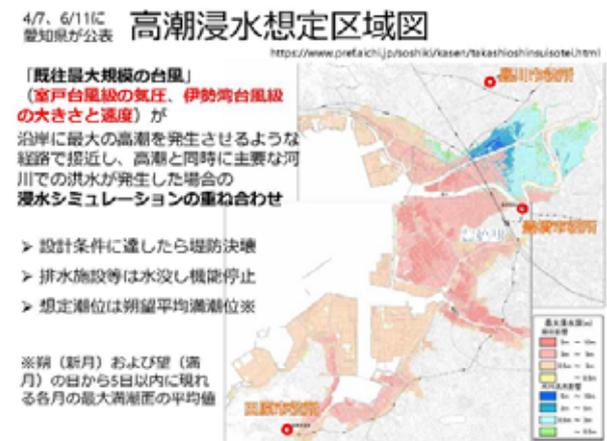
■ 図 30

もう一つ、豊橋市の洪水ハザードマップには現在、高潮の影響は含まれていません。それは、最近愛知県が、新しい水防法に対応する高潮浸水想定区域（図 30）を公表したばかりだからです。これをみると高潮による浸水域（赤）と豊川からの氾濫浸水想定区域（青）の両方の浸水がこの地図一枚で表現されています。当然重なっているところもあり、より様々な形での浸水リスクを理解できることになります。

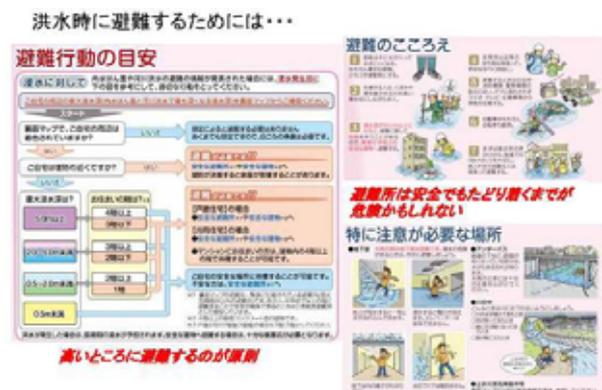
■ 図 31

洪水時、あるいは氾濫時の行動については、図 31 の名古屋市のハザードマップに掲載されている情報が参考になります。水は高い所から低い所に行くのが基本で、できるだけ高いところに避難するというのが原則です。また、浸水が始まってから避難するというのは非常に危険が伴いますので、浸水する前にできるだけ事前に避難することが必要とされます。レベル 4 の段階では必ず避難していただくことはもちろんですが、その前の段階で余裕をもって避難していただくことが大事です。一方で、レベル 4 の地域すべて皆さんが避難したら、恐らく避難場所はいっぱいになります。それぞれがお住まいの場所のリスクを把握した上で、ここまで来たら危険という目安をそれぞれに察知して行動するなど、避難所を開設する行政と避難行動を起こす住民が協力しながら、安全確保をする道筋が大事だと思います。特に、行動するときの一つ

の目安として、右下図にあるように膝丈までは動けませんが腰まで来ると動いてはいけません。もちろん浸水したら動かないのが原則ですが、そこにいたら命の危険を伴う状況も十分にありますので、そういうことも想定していくことが大事になると思います。

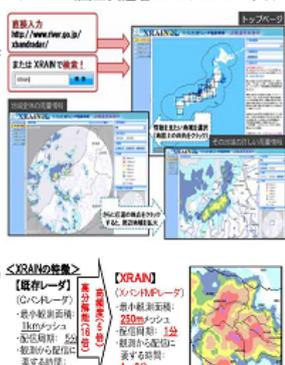
<XRAIN(国土交通省XバンドMPレーダ)>

<http://www.river.go.jp/xbandradar/>
⇒スマホアプリも活用可能！
